## Листовые металлические элементы передка

### Технологические панели передней части кузова

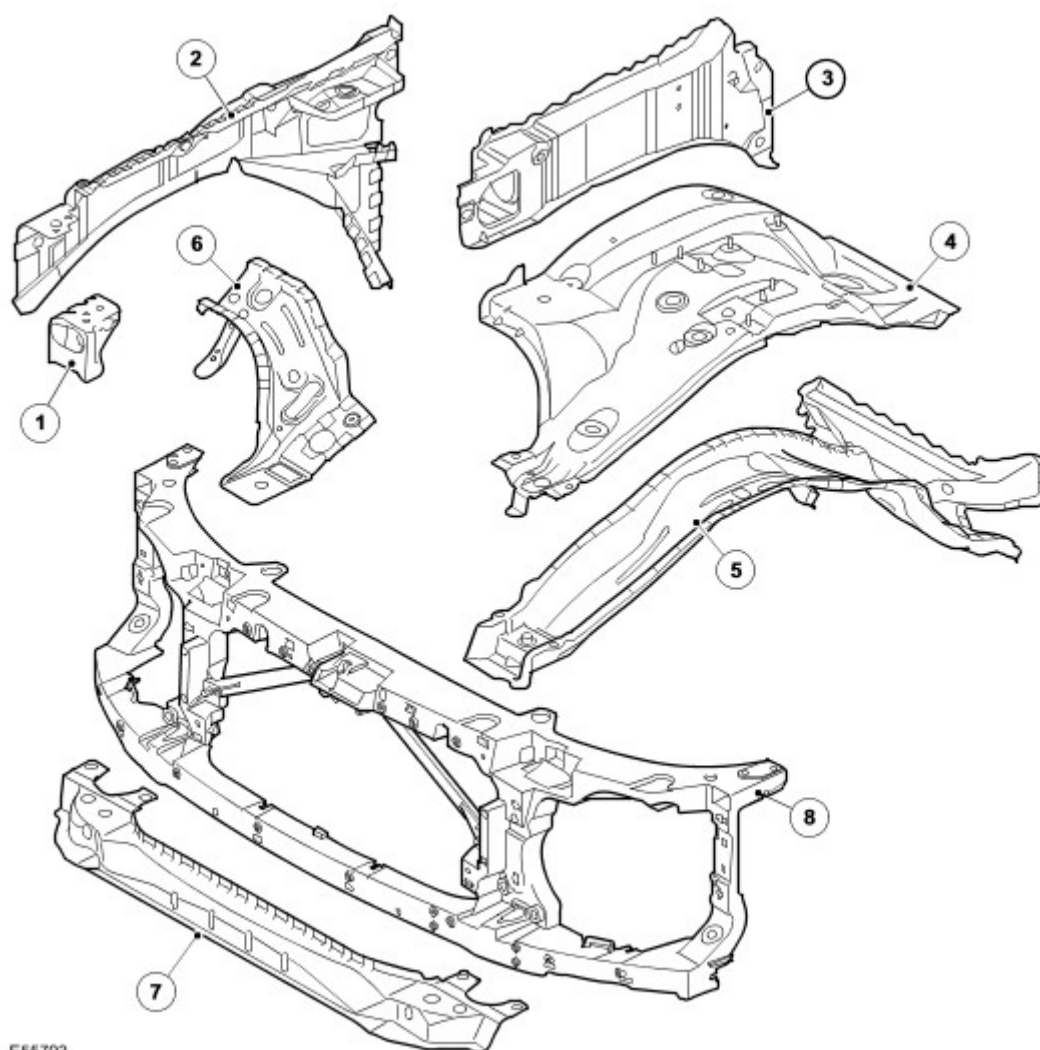
E55793

| Наименование | Описание | Номер детали по ремонтному каталогу |
| 1 | Декоративная панель фартука крыла. | R/H ABD780100 L/H ABD780110 |
| 2 | Усилитель панели фартука крыла. | R/H ABD780140 L/H ABD780150 |
| 3 | Панель фартука крыла. | R/H ABD780220 L/H ABD780230 |
| 4 | Арка переднего колеса. | R/H ANJ780040 L/H ANJ780050 |
| 5 | Передний лонжерон. | R/H AB1780040 L/H AB1780050 |
| 6 | Усиление арки переднего колеса. | R/H AWW780020 L/H AWW780030 |
| 7 | Передняя поперечина. | ABC780060 |
| 8 | Панель защелки капота. | DIN500020 |
