## Секция заднего лонжерона (77.70.07)

### Снятие

В ходе данной процедуры выполняется замена участка лонжерона вместе с задней панелью и задней поперечной балкой.

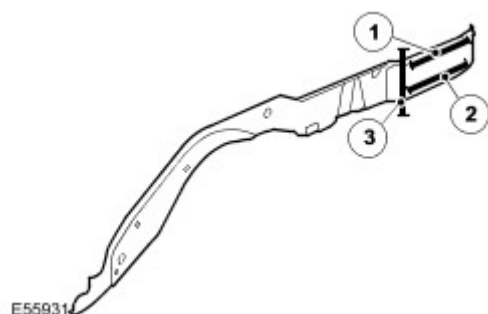
4 .

| Наименование пункта | Описание |
|---|---|
| 1 | 2 пробочных сварных шва. (см. также рисунок E55932) |
| 2 | 2 пробочных сварных шва. |
| 3 | Стыковой сварной шов. |

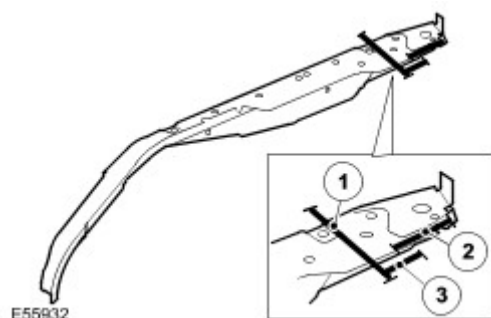
5 .

| Наименование пункта | Описание |
|---|---|
| 1 | Стыковой сварной шов. |
| 2 | 2 пробочных сварных шва. |
| 3 | 4 пробочных сварных шва. |
